# **DIAGNOSTICO SOBRE BARRERAS ARQUITECTONICAS EN LA CABECERA MUNICIPAL DE GUARNE PARA LA POBLACIÓN DISCAPACITADA**

**YENNY MARIANA MOSQUERA VALENCIA  
JUAN GONZALO GOMEZ**

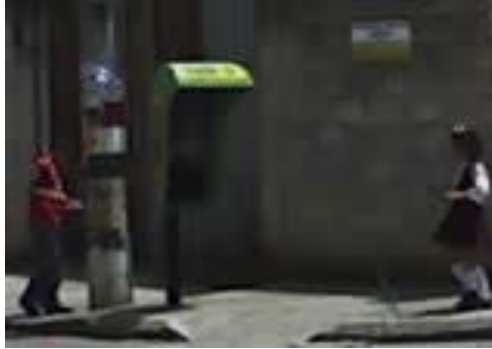
Teléfono publico cerca al Instituto Educativo la Inmaculada concepción

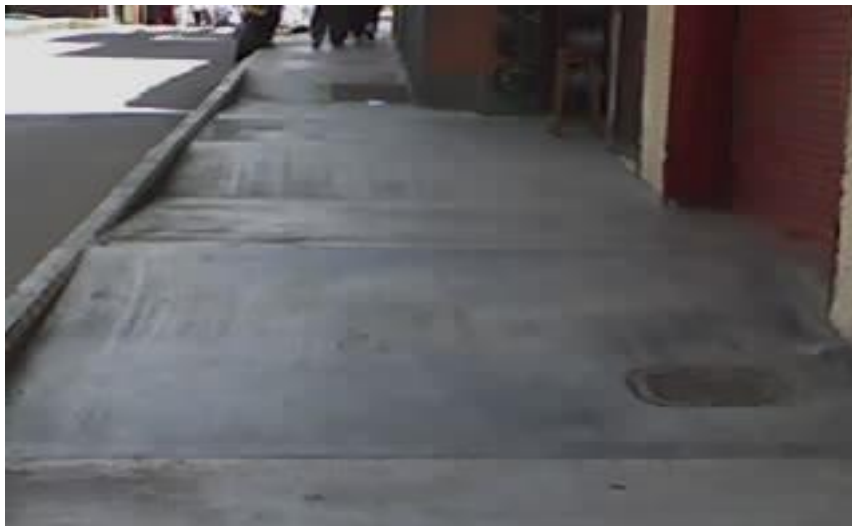
Aceras en Guarne.

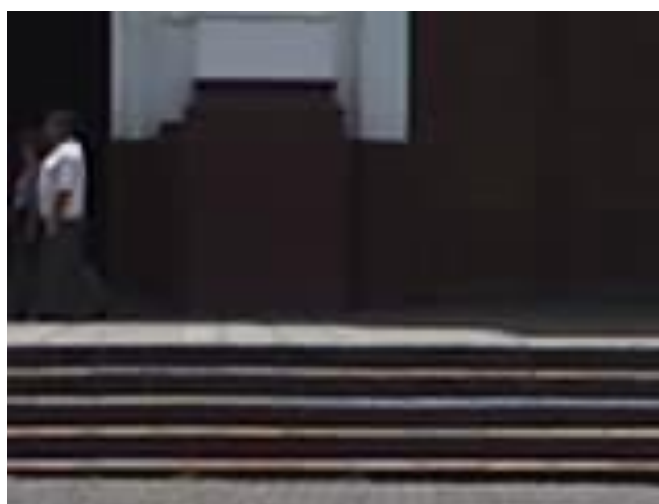
La entrada principal a la IGLESIA tiene una sola rampa y se encuentra muy retirada de la entrada principal y de las escaleras, la cual no permite un acceso oportuno a esta, generando en el discapacitado la no asistencia a las actividades religiosas.

- Entrada principal a la Iglesia

La ordenanza indica que en los casos donde hallan rampas, se debe construir un bordillo de altura mayor o igual a 10 cms. Para evitar la salida de las ruedas de coches y sillas de ruedas que sirvan como guía para invidentes, esta rampa no cumple con la ordenanza, porque no tiene bordillos que eviten estos tipos de accidentes. Además el piso de la rampa también puede generar en casos de lluvias deslizamiento de la silla de ruedas y el discapacitado se puede caer, deben ser pisos antideslizantes para evitar estos hechos.

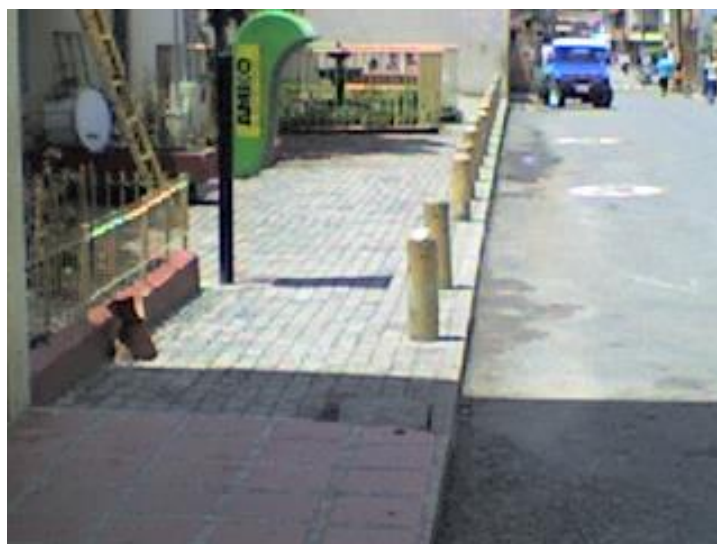
La CASA DE LA CULTURA, cuenta con 3 pisos y solo hay acceso al primero, contando con un andén peatonal amplio, con una textura y color que hacen que las personas con baja visión se guíen, aunque no cuenta con una franja a lo largo de su recorrido, que también sirva de guía, cuenta además con elementos de protección, pero para su mejor accesibilidad, el andén debería estar integrado con la calzada, así un paciente en una silla de ruedas no se le dificultaría el paso. Los demás pisos tienen escalas que impiden al discapacitado subir por estas con facilidad.

Acera de la casa de la cultura

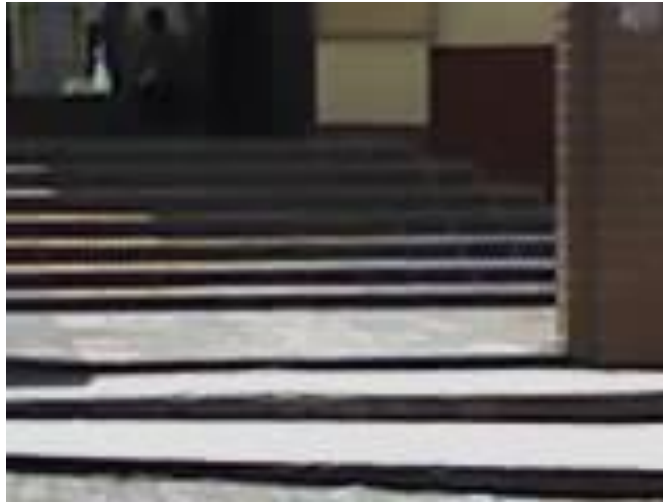
El Instituto Educativo la Inmaculada Concepción, es uno de los colegios más centrales del Municipio, ubicado junto al parque, pero para entrar a el, se accede por medio de escaleras con una longitud de 1 metro a 1.20 metros, pero no cumplen en su totalidad con la normatividad de la ordenanza, ya que esta indica, que el primer y último escalón de cada tramo, debe tener una textura y color diferente y deben evitarse los escalones aislados; de ser imprescindibles, se deben usar materiales que por textura y color adviertan su presencia, y

estas escaleras tiene los primeros tres escalones muy aislados de los otros, además el Instituto no cuenta con una rampa que facilite la accesibilidad del discapacitado en su silla de ruedas, lo que tendría que hacerlo por las escaleras y estas no garantizan, seguridad, comodidad y el desplazamiento de todas las personas discapacitadas como lo notifica la ordenanza.

Entrada al colegio la Inmaculada Concepción

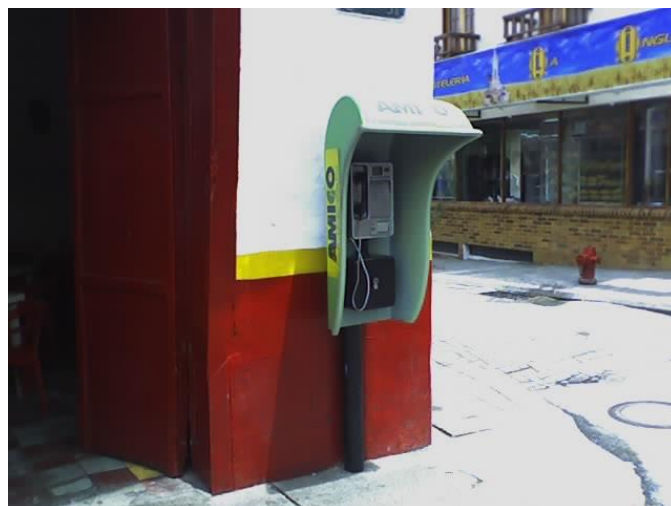
En el parque principal de Guarne hay varios teléfonos públicos, que no cumplen con la normatividad vigente de la ordenanza, estos teléfonos tienen una altura del piso al teclado de 1.50 metros, siendo muy altos para una persona en silla de ruedas, la ordenanza indica una altura de 1.00 metros, la ranura para monedas, es de 1.60 metros y la ordenanza indica 1.2 metros, el teléfono cuenta con una rampa para su acceso pero tiene una pendiente que impide que la persona en una silla de ruedas permanezca estable, segura y cómoda.

Teléfono público en el parque
