ANALIZAR EL PUESTO DE TRABAJO DE LA SECCIÓN ADMINISTRATIVA DEL INSTITUTO DE RECREACIÓN Y DEPORTE DE LA ESTRELLA, ENFOCADO A LA PREVENCIÓN DE RIESGO PROFESIONALES Y ELIMINACIÓN DE BARRERAS ARQUITECTÓNICAS DE ABRIL A JUNIO DEL 2007.

TO ANALYZE JOB SITES OF ADMINISTRATIVE SECTION OF INSTITUTO DE RECREACIÓN Y DEPORTE OF THE MUNICIPALITY OF LA ESTRELLA, FOCUSED ON THE PREVENTION OF PROFESSIONAL RISKS AND ELIMINATION OF ARCHITECTONIC BARRIERS FROM APRIL TO JUNE 2007.

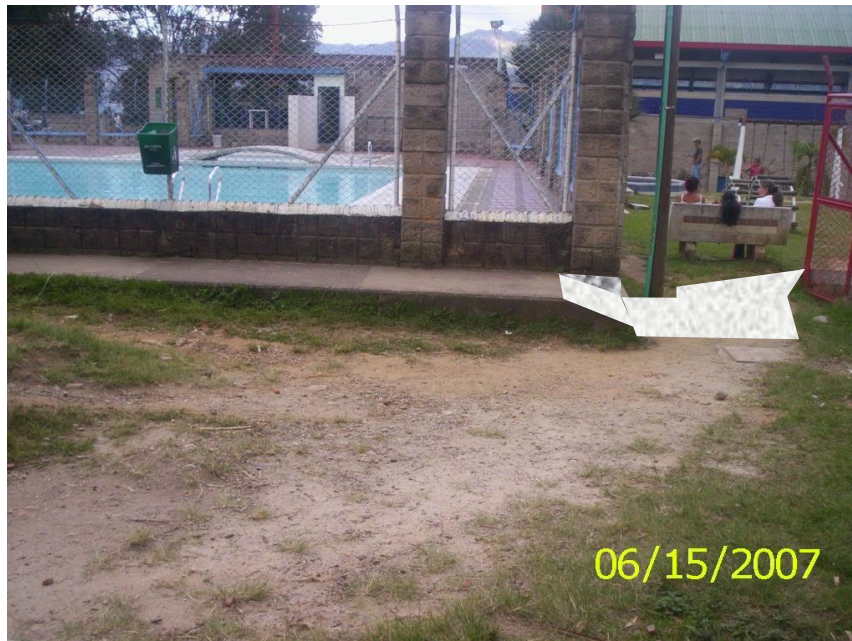
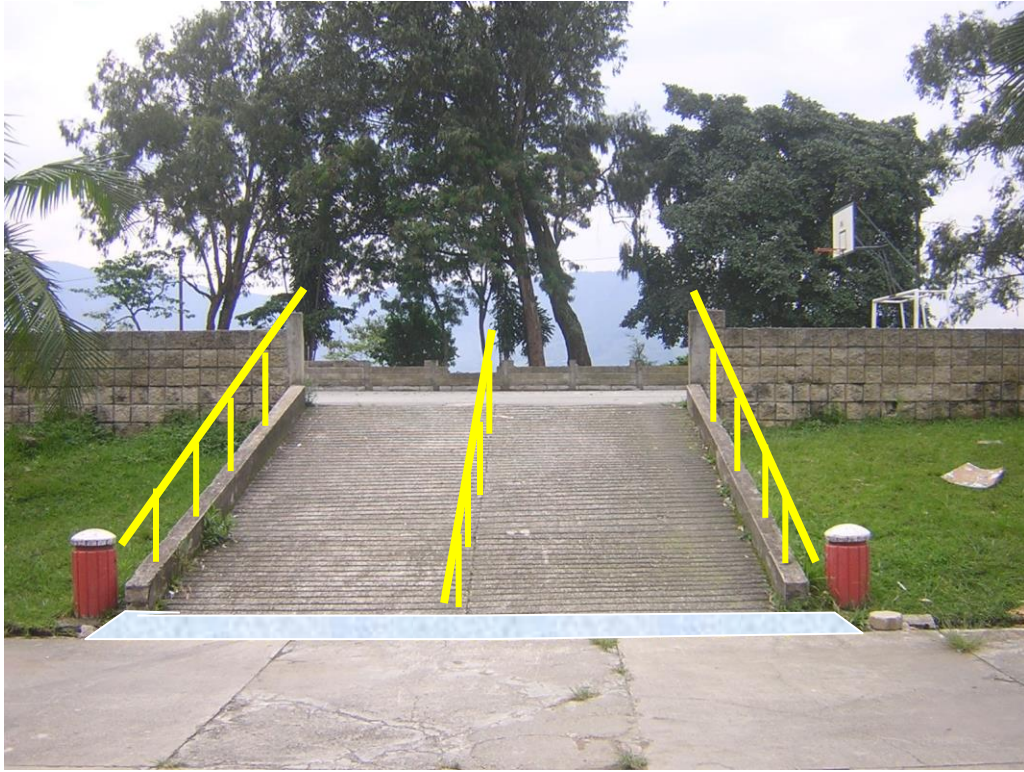
Al realizar el análisis de barreras arquitectónicas presentes en el INDERE, se encontraron una serie de irregularidades en medidas y dimensiones de rampas, escaleras, senderos y andenes peatonales, los cuales no permiten el acceso fácil de una persona con discapacidad motriz, visual, etc. presentes en el municipio de la Estrella, como posibles soluciones se plantea pavimentar el acceso al polideportivo el cual solo 1/3 de ella se encuentra pavimentada el resto es un camino de piedras con muchas irregularidades y desniveles lo cual puede generar un factor de riesgo para la comunidad discapacitada del municipio siendo propensos a accidentes; el acceso a fisioterapia es limitado debido a que la ubicación y medidas de las rampas de acceso no son las adecuadas, además los senderos y andenes no cumplen con lo establecido en la norma, no son de fácil acceso y tampoco poseen la adecuada señalización, es por esto que se plantea la creación de vado en andenes que se encuentran alrededor de la piscina y continuando este con un sendero pavimentado en la zona de juegos el cual debe seguir presidido de una rampa que conlleve a un descanso hacia la siguiente rampa que se encuentra a la entrada de la instalaciones administrativas, la cual puede servir de acceso fácil al servicio de fisioterapia, esta rampa debe ser rediseñada con las normas de accesibilidad básicas.

Por otra parte la única rampa que existe de acceso al coliseo tiene una serie de irregularidades; como es una rampa de mas de 3.50 mts de ancho debe tener pasamanos de dos alturas al nivel del piso, a 75 cms y a 90 cms los cuales se deben prolongar 30 cms al principio y al final de ella; los pasamanos deberán ser continuos en el recorrido debe permitir deslizar las manos, el anclaje debe ser en la parte inferior del muro y no interferir en el agarre del pasamanos. Para cualquier

tipo de rampa o escalera la superficie debe ser antideslizante, firme y sin piezas sueltas y sobresaltos, debe de haber cambios de textura y color en el material del piso con un ancho mínimo de 1 mts en la zona de arranque y finalización lo cual va anunciar la presencia de estas. En la rampa principal del INDERE se encontró que al final de ella hay presencia de rejillas las cuales se encuentran deterioradas y sobresalen más de 5mm siendo un punto de riesgo para la comunidad en general.

Se recomienda que se revisen la norma ICONTEC de accesibilidad al espacio público y se basen en estas para hacer las reformas necesarias que permitan el buen desplazamiento de toda persona con discapacidad.

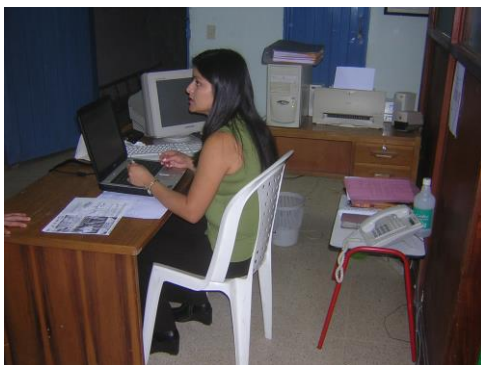
Al realizar el análisis del puesto de trabajo del área administrativa del indere se encontró que la mayoría del mobiliario no es el adecuado y que es causante de posturas inadecuadas, que en un futuro pueden conllevar a una enfermedad profesional.

Se recomienda cambiar el mobiliario por uno más adecuado cumpliendo los estándares antropométricos y distribuirlos según las dimensiones existentes.
